Komplexe Rüstung für die Dachsanierung des Aachener Marschertors

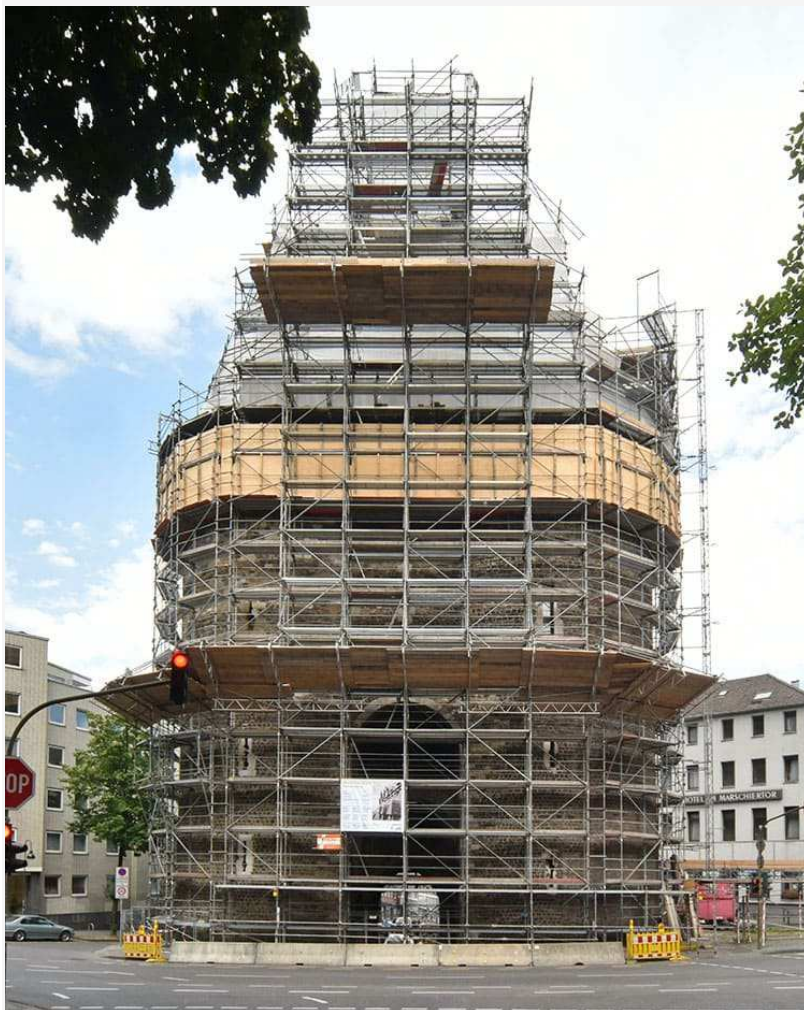
Die Einrüstung des charakteristischen Steildaches stellte dabei eine der größten Herausforderungen dar. Laut Projektleiter Chaumet konnte das Gerüst nicht direkt auf dem Dach errichtet werden, da es derart schwere Lasten nicht aufnehmen kann. Zur Einrüstung des Dachreiters wurden daher zunächst Lasttürme aus RUX-SUPER-100-Fassadengerüst errichtet, auf denen dann Gitterträgerbrücken aus 700 mm hohen Stahl-Gitterträgern verlegt werden konnten. Diese wurden links und rechts vom Dachreiter über dem First des Steildaches zusätzlich gespannt. Auf diesen Brücken wiederum wurde das Gerüst für die Bearbeitung des Dachreiters selbst montiert - ebenfalls mit dem Fassadengerüst SUPER des Hagener Herstellers Scafom-rux.

Die Einrüstung der Dachschrägen erfolgt mittels einer Stahrohrkupplungs-Sonderkonstruktion. Von den Fassadengerüsten wurden kurze 450-er Stahl-Gitterträger über den Aufschieblingen der Dachkonstruktion montiert und mittels Gerüstrohren auf der Decke des Bauwerks im Dachgeschoss aufgelagert. Diese Stützrohre durchdrangen die Dachkonstruktion. Auf den nach innen verspringenden Gitterträgern wurden die Dachgerüste aus Gerüstrohren und Kupplungen errichtet. Die Ständer dieser Gerüste wurden, entsprechend der jeweiligen Dachschräge mit Neigung montiert. In jedem Gerüstknotenpunkt wurden Druckanker aus schwenkbaren Gewindefußplatten mit einer lastverteilenden Holzpallung gegen die Dachflächen gepresst.
