Komplexe Rüstung für die Dachsanierung des Aachener Marschiertors

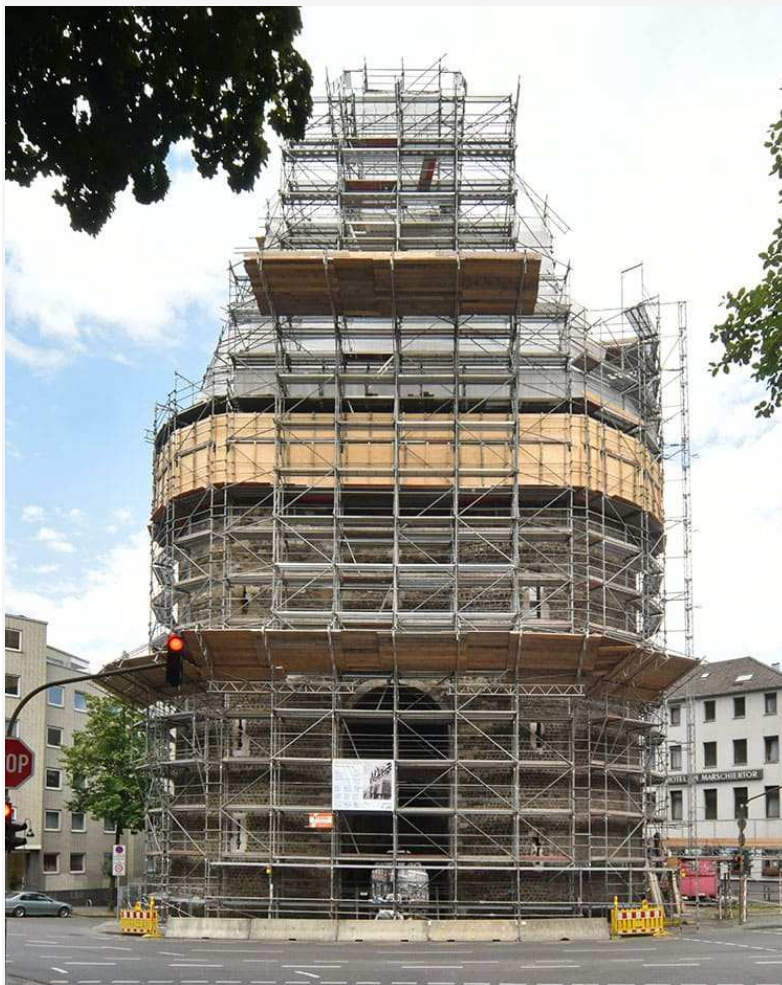
Die Einrüstung des charakteristischen Steildaches stellte dabei eine der größten Herausforderungen dar. Laut Projektleiter Chaumet konnte das Gerüst nicht direkt auf dem Dach errichtet werden, da es derart schwere Lasten nicht aufnehmen kann. Zur Einrüstung des Dachreiters wurden daher zunächst Lasttürme aus RUX-SUPER-100-Fassadengerüst errichtet, auf denen dann Gitterträgerbrücken aus 700 mm hohen Stahl-Gitterträgern verlegt werden konnten. Diese wurden links und rechts vom Dachreiter über dem First des Steildaches zusätzlich gespannt. Auf diesen Brücken wiederum wurde das Gerüst für die Bearbeitung des Dachreiters selbst montiert – ebenfalls mit dem Fassadengerüst SUPER des Hagener Herstellers scafom-rux.

Die Einrüstung der Dachschrägen erfolgt mittels einer Stahlrohrkupplungs-Sonderkonstruktion. Von den Fassadengerüsten wurden kurze 450er-Stahl-Gitterträger über den Aufschieblingen der Dachkonstruktion montiert und mittels Gerüstrohren auf der Decke des Bauwerks im Dachgeschoss aufgelagert. Diese Stützrohre durchdrangen die Dachkonstruktion. Auf den nach innen verspringenden Gitterträgern wurden die Dachgerüste aus Gerüstrohren und Kupplungen errichtet. Die Ständer dieser Gerüste wurden entsprechend der jeweiligen Dachschräge mit Neigung montiert. In jedem Gerüstknotenpunkt wurden Druckanker aus schwenkbaren Gewindefußplatten mit einer lastverteilenden Holzpallung gegen die Dachflächen gepresst.

Im Zuge der Bearbeitung der Dachflächen durften nun die einzelnen Druckanker zur Ausführung der Arbeiten bis Windstärke 5 gelöst werden. Nach Schichtende bzw. bei Windstärken von mehr als 5 Beauforts mussten alle Anker wieder druckfest gesetzt werden. Angesichts dieser technischen Lösungen wirkte die Rundrüstung und Verankerung an den beiden Schmalseiten des Tores fast schon wie ein Kinderspiel. Zur Sicherung gegen herabfallende Teile wurden Verplanungen und Holzverschalungen genutzt, die der Gebäudeform angepasst werden konnten. Zusätzliche, auskragende Plattformen erhöhten die Sicherheit für den nah am Marschierstor entlangführenden Fußgänger- und Kraftfahrzeugverkehr. „Vor allem die Nähe zur Straße hat den Aufbau schwierig gemacht, und wir durften nur ganz gezielt Verankerungen in die Fugen des Mauerwerks setzen“, berichtet Geschäftsführer Wolfgang Creutz. Mit 70 Metern Umfang und einer Höhe von 22 Etagen zeigt die imposante Rüstung, dass alle Herausforderungen gemeistert wurden. Verbaut wurden in 40 Tagen schließlich etwa 140 Tonnen scafom-rux-Gerüst.
